Schadensbilder-Kratzer

bei Nichtbeachtung der Abrasivität von Reinigungs-Werkzeug
(u.a. Silicium-Bürste, Topfkratzer, Fenster-Klinge, Pad-Scheiben, u.a.)

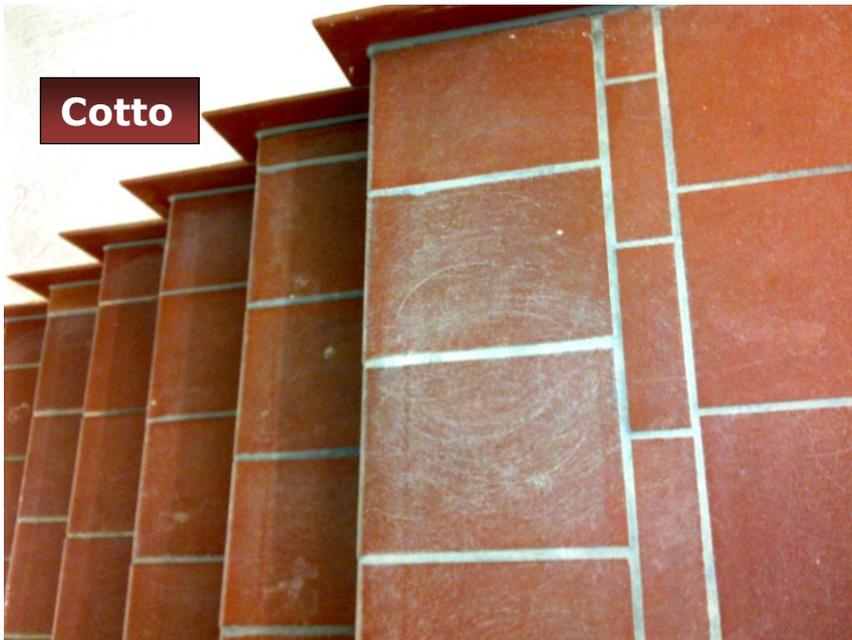
Mit einer
Einscheibenmaschine
und Silicium-Bürste
wurde auf dem Cotto
eine Bauendreinigung
durchgeführt und alte
Mörtel- und Kalkkrusten
bearbeitet.
Tiefe kreisförmige
Kratzer sind dadurch
in der Platte entstanden.
Der Cotto war für die
harte Beborstung zu
weich, daher die Kratzer.

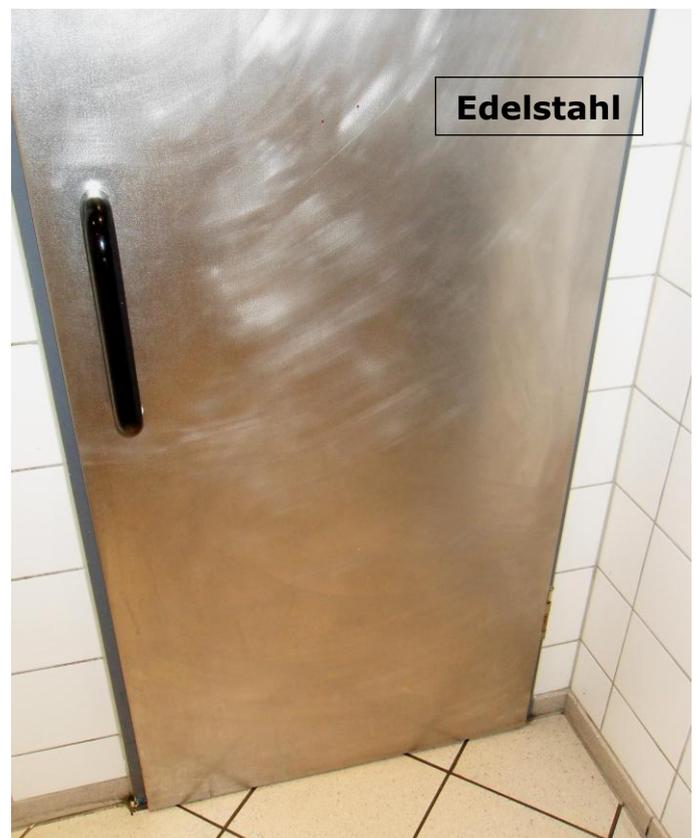
Hier wurde im Rahmen der
mehrmals täglichen
Unterhaltsreinigung in einem
Sanitärbereich die aus glattem
Edelstahl bestehende Innentür
zum Waschbeckenbereich mit
einem grünem
Scheuerschwamm und Chemie
gereinigt, um vorgeblich
hartnäckige Verunreinigungen
gründlich zu beseitigen.
Hinzu kam die Benutzung eines
alten Mikrofasertuches, welches
ebenfalls Kratzspuren hinterließ.

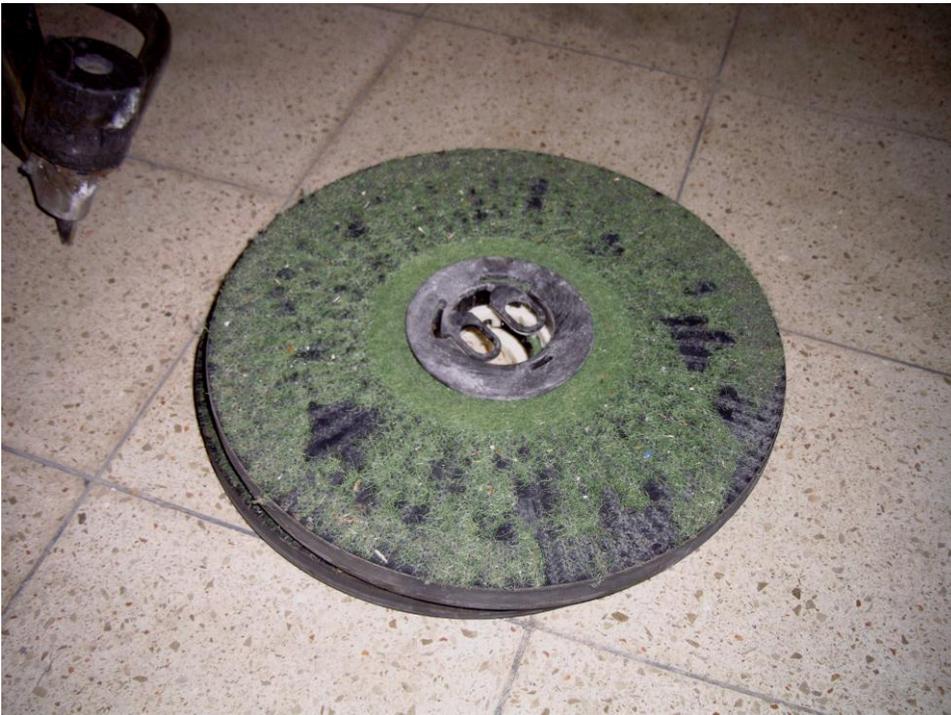
Diese noch festhaftenden Reste einer ehemals grünen Padscheibe befanden sich auf dem Treibteller unter einer im täglichen Einsatz befindlichen Scheuersaugmaschine (SSM). Das Bedienpersonal bemerkte es nicht und verursachte sukzessiv Kratzer am Betonwerkstein u.a. Bodenbelägen durch die Kunststoffhalterung in Verbindung mit dem Anpressdruck der SSM.

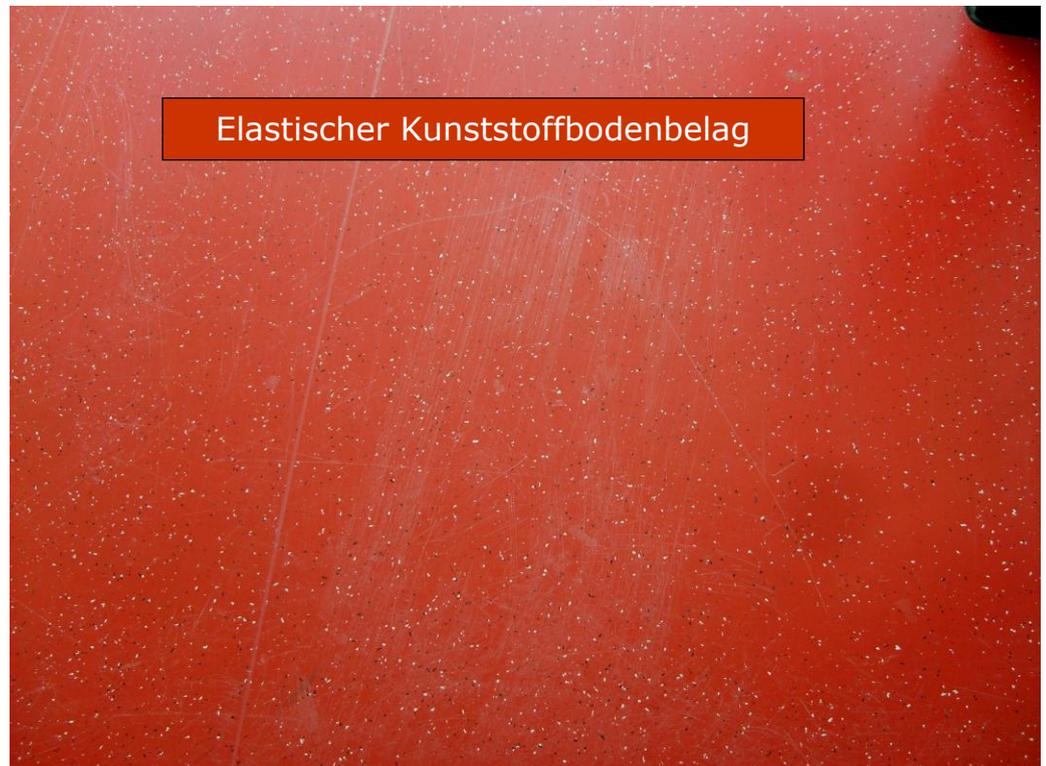
Kratzer verursacht durch Ziehen von Kofferrollis, von Schuhsohlenschmutz, von Steinchen an der Absauglippe der zur täglichen Reinigung benutzten Scheuersaugmaschine. Ursache: Weiche Beschichtung hält diesen härteren Materialien nicht stand, wobei der Belag fehlerhaft beschichtet wurde (Thema Trocknungszeit!).
